びおソーラー試運転時の確認事項

びおソーラー施工者へのお願い

手の物語 有限会社

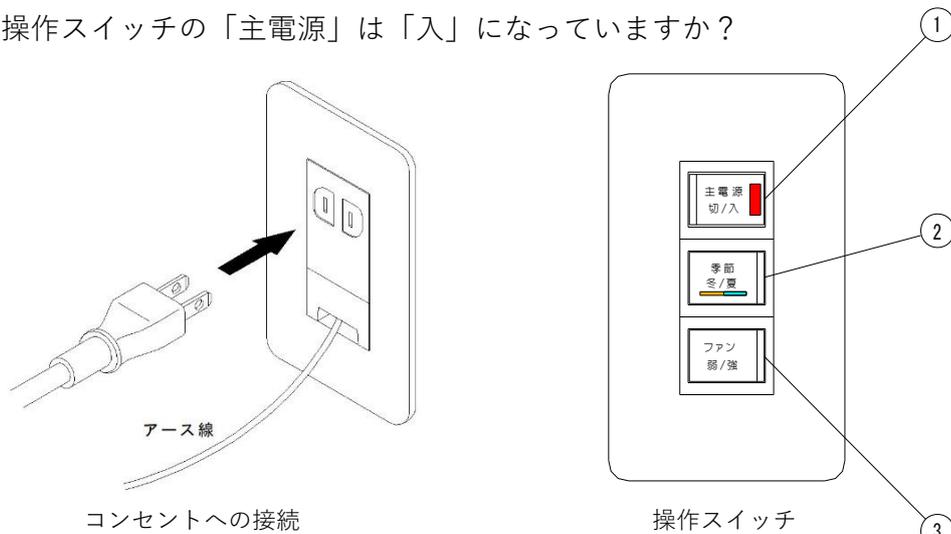
ソーラーファンボックスから出ている電源コードのプラグは、きちんとコンセントに差し込んでありますか？アース線は接続されていますか？
また操作スイッチの「主電源」は「入」になっていますか？

①：主電源・切/入 ②：季節・冬/夏 ③：ファン・弱/強

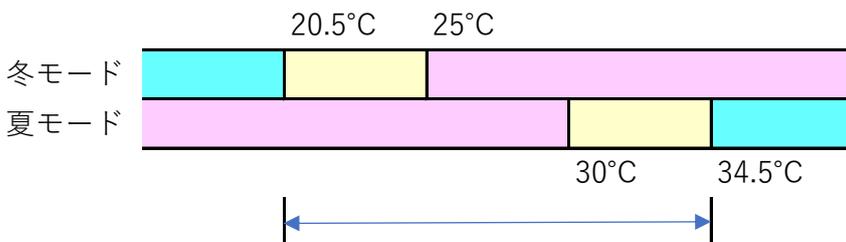
中間期（秋や春）には、気温の関係で「夏/冬」どちらでも運転してしまう事があります。それは下記のような温度条件の場合に起こります。

集熱温度が20.5°C～34.5°Cの範囲では「夏/冬」共に運転しますので、動作の確認はこの温度帯から外れたタイミングで行ってください、

冬：25°C以上運転、20.5°C以下停止

夏：30°C以下運転、34.5°C以上停止

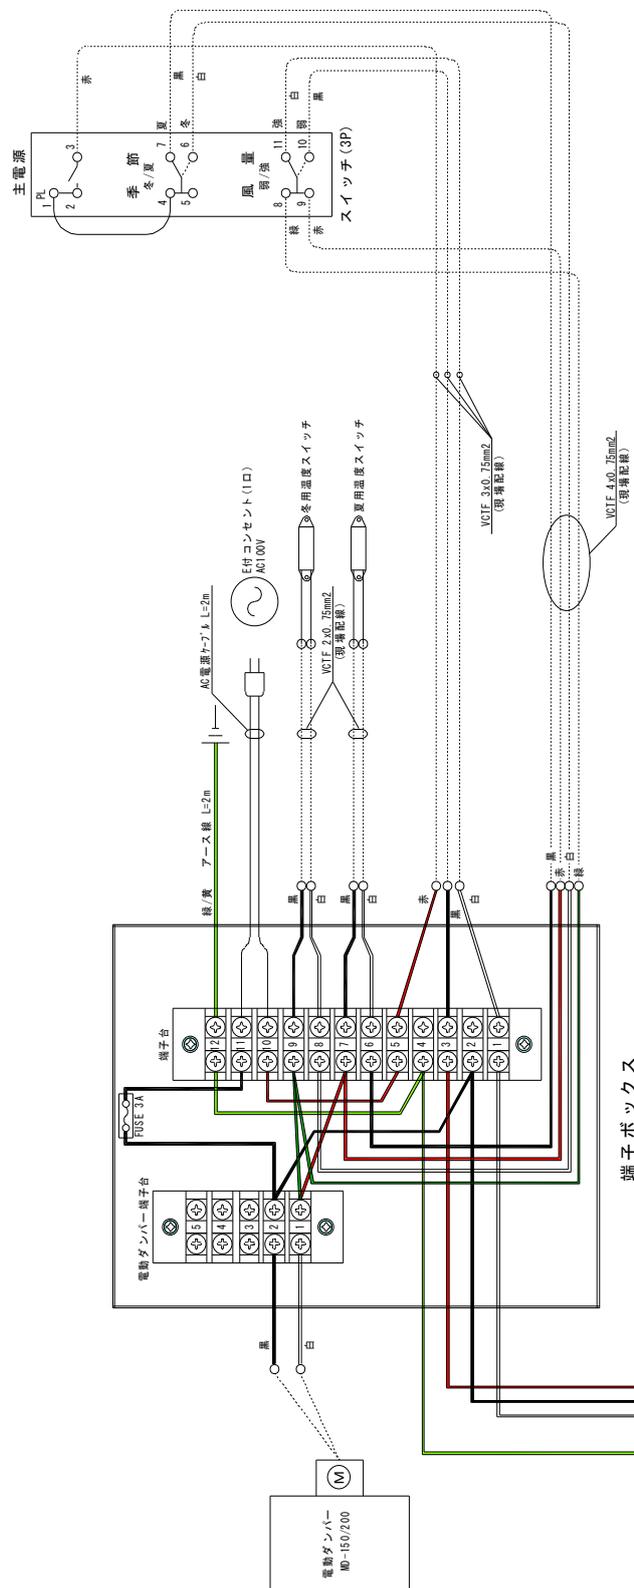
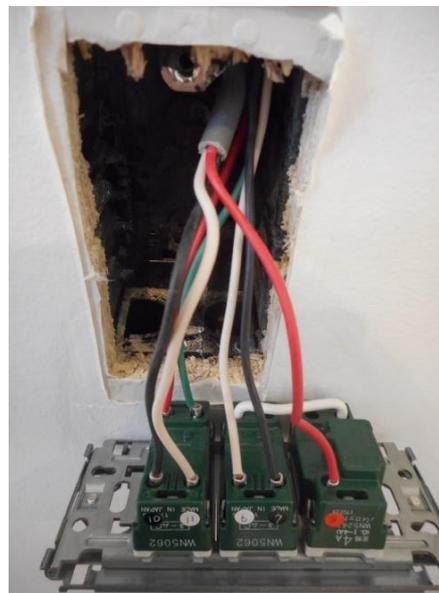
確認②において逆の動きをしている場合は、温度スイッチ（冬/夏）の電気配線が誤っている可能性があります。次の配線図において操作スイッチの「季節」⑥に白、⑦に黒のケーブルが接続されている事を確認して下さい。

次に端子ボックス内の12P端子台の⑥，⑦に夏用温度スイッチ。⑧、⑨に冬用温度スイッチが接続されていることを確認して下さい。

この配線ミスは非常に多く発生していますので注意してください。

..... : 現場配線を示す

3芯と4芯の配線位置に注意

ファンユニット (SS-F16/F17)

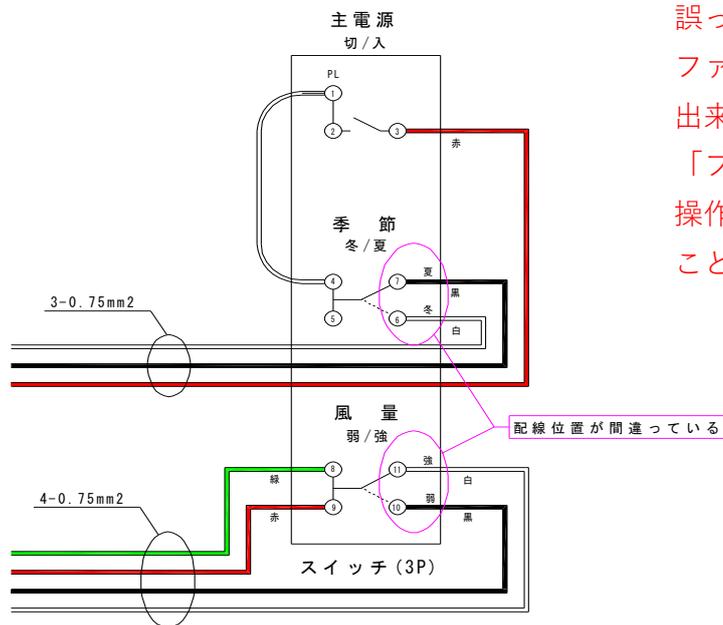
【誤った配線】

このような配線になっていませんか？

誤った配線の場合には、ファンの弱/強の切替えも出来ていないでしょう。「ファン」スイッチを操作して風量が変わることを確認して下さい。

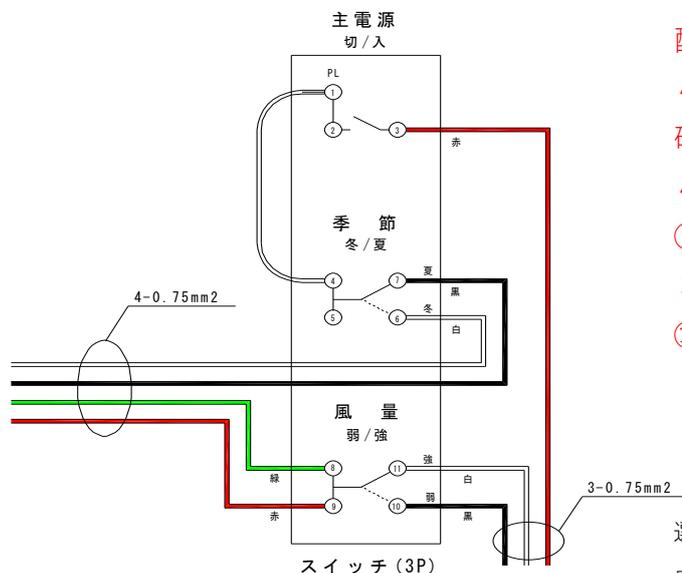
【正しい配線】

このように配線して下さい。

配線ケーブルの3芯と4芯の接続先をよく確認して下さい。4芯の白は「季節」の⑥、黒は⑦へ接続。3芯の黒は「ファン」の④、白は⑥へ接続です。

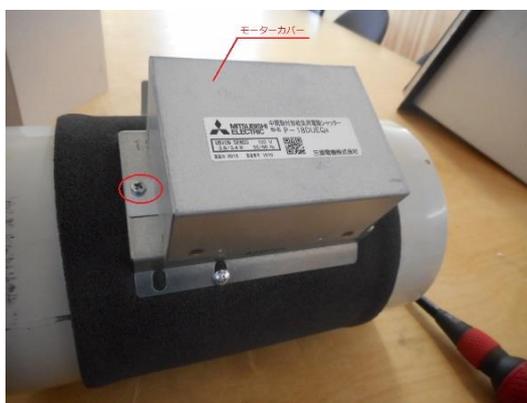
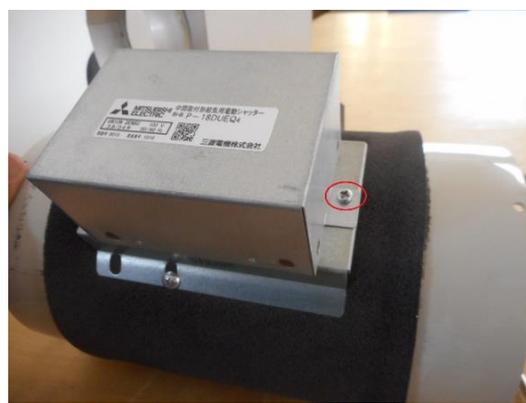
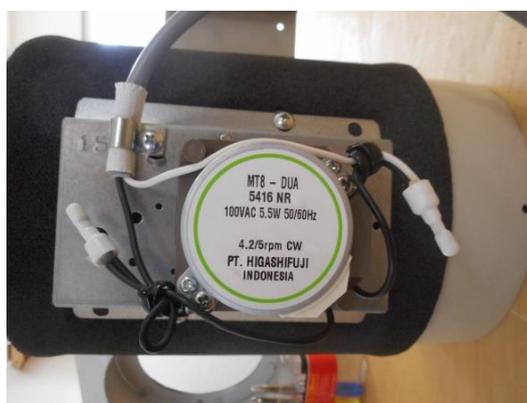
① 電動ダンパーのモーターカバーを外す。

モーターカバーを固定している2本のビスを取る。(写真○部分)

モーターカバーを外したところ

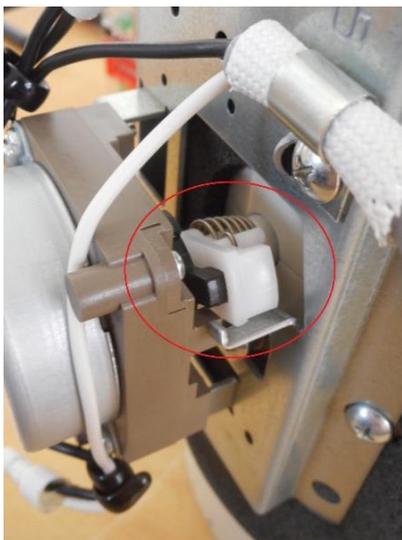
正常な状態

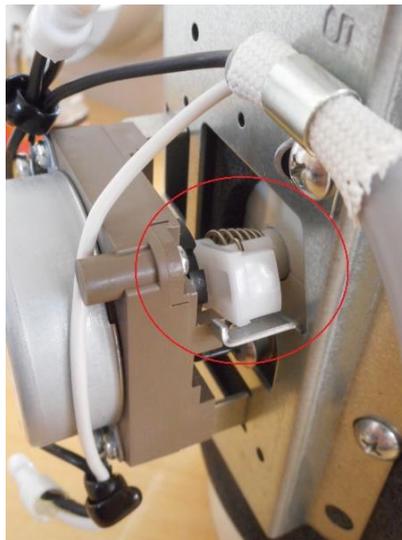
黒い樹脂部品が外れている

電動ダンパーに通電した時にモーター周辺から「カッカカッカッ」という連続した打撃音がしたならば、モーターケース内のダンパー駆動部に不具合が発生しています。

原因としては、ダンパーモーターの開動作時にダンパー板に触れるなどして強い負荷を掛けたことにより、駆動部の樹脂パーツが外れ、モーターが空回りしているためです。主に施工中の不用意な操作で起こる事象であって、完成後の通常使用時には起こらないと思いますが もしも前述のような音がしてダンパー板が開閉しない場合は以下のような作業を行ってください、

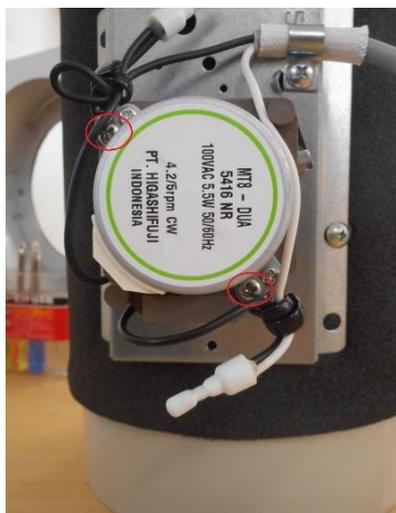
③ モーターを取り外す。

○部分のねじを外す

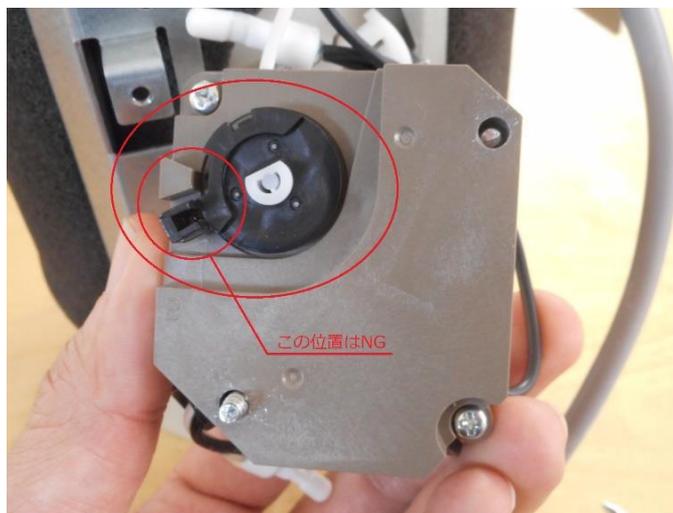
モーター裏面の回転部の位置を確認する

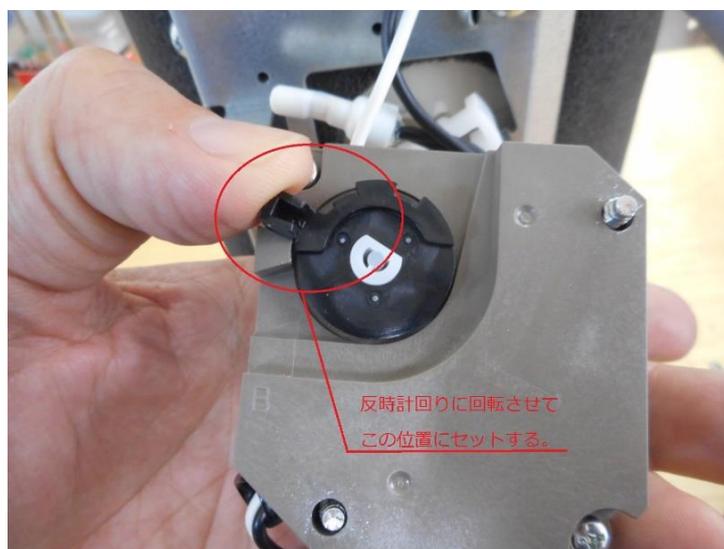
④ 回転部を適正位置に戻す。

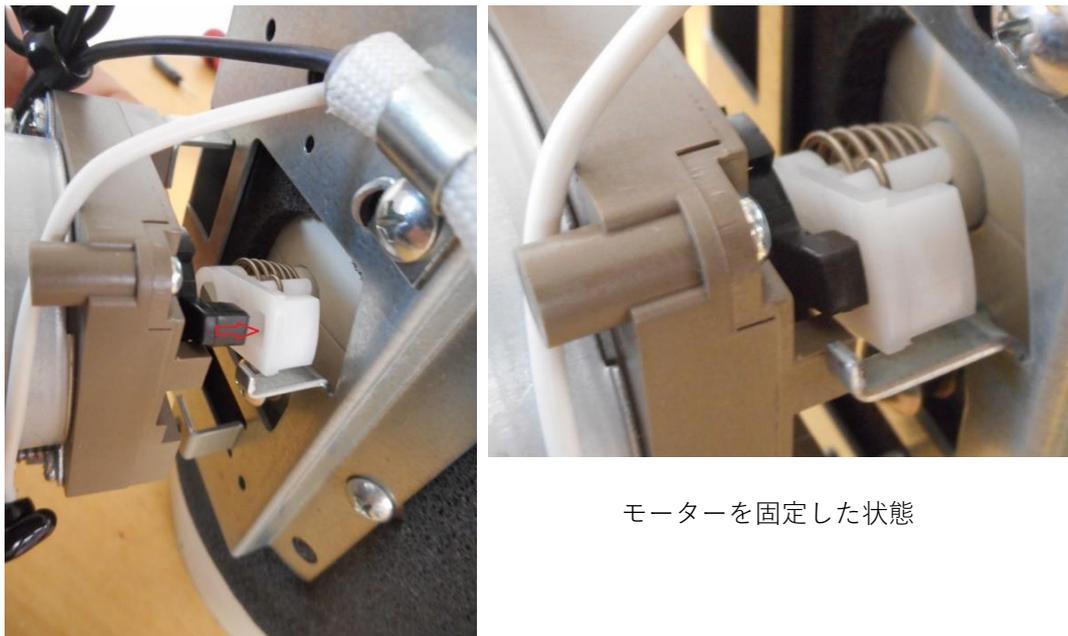
ダンパー板側の樹脂部品(白)の角穴にモーター側の回転部を挿入する。

モーターを固定した状態

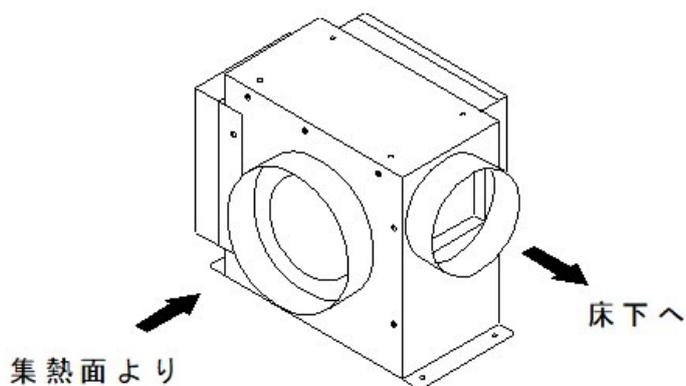
ソーラーファンボックスへのダクト接続は、下図の要領でお願いします。これまでに集熱面からの吸気側に床下への向かう立下りダクトを接続された誤った施工事例が報告されていますので、ご注意下さい。

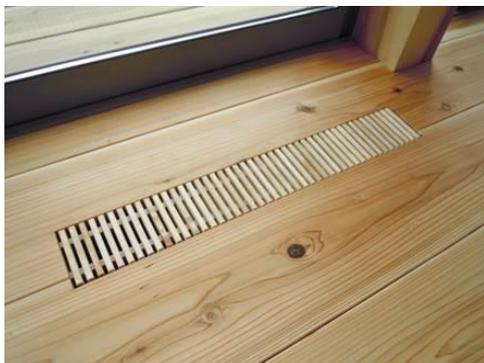
木製床吹出口

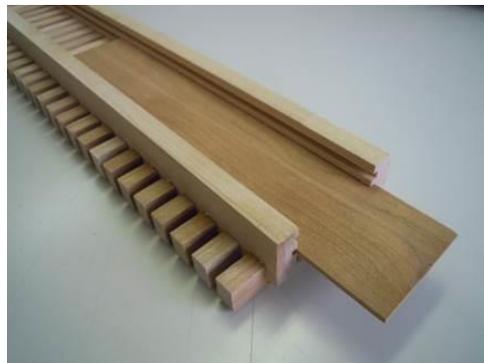
木製床吹出口の風量調整板

立下りダクトに近い床吹出口は、風が出過ぎる傾向にあるので風量調整板で開口を小さくし、離れた床吹出口は全開にして風の出を多くします。

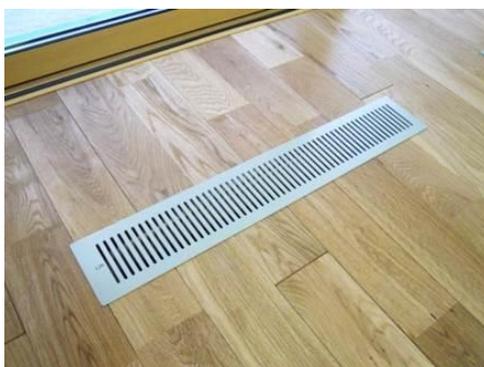
金属製床吹出口

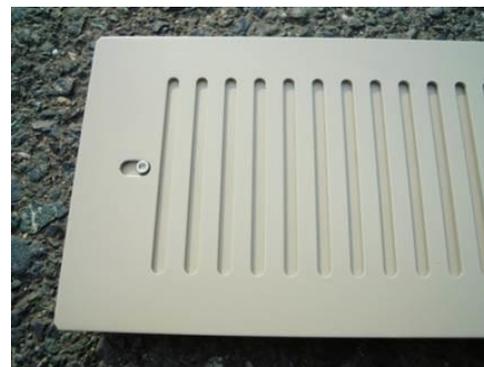
金属製床吹出口の風量調整シャッター

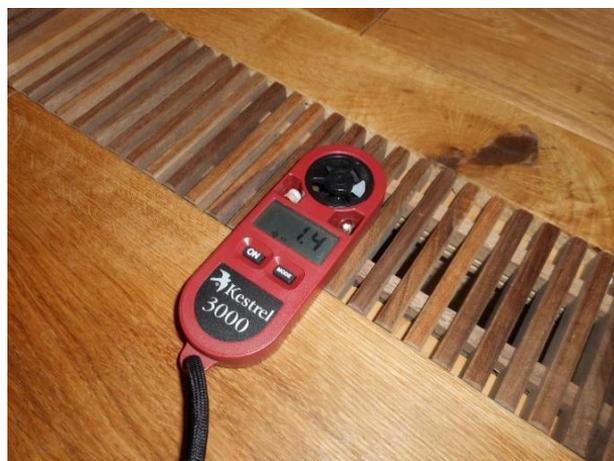
風速計があれば各吹出口における吹出風速を計ってみて、ほぼ均等になるように調節して下さい。

適当な送風速は、およそ1m/秒前後が良いです。それは手をかざした時に僅かに風を感じる程度です。吹出口の数や開口面積が少ないと風速は速くなります。

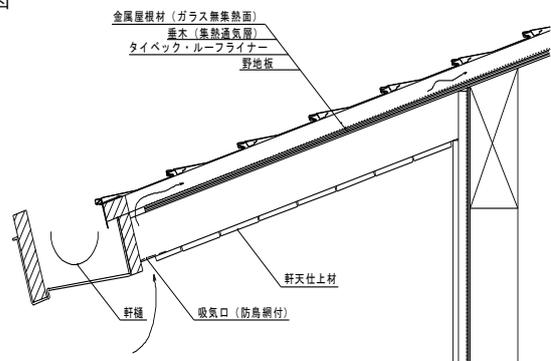
びおソーラーの外気取入れ口について「びおソーラー マニュアル」では右図のような納まりで「防鳥網」の採用をお勧めしていますが実際にはかなり目の細かい通気部材や防虫網が使われている事があります。

外気取入れ口が小さいとスムーズに空気が流れなくなり、ファンに負担が掛かる割に暖かい空気が入って来ないという事になり易いので、出来るだけ通気抵抗の少ない形として下さい。防虫網の場合、砂埃等による目詰まりにも注意して下さい。

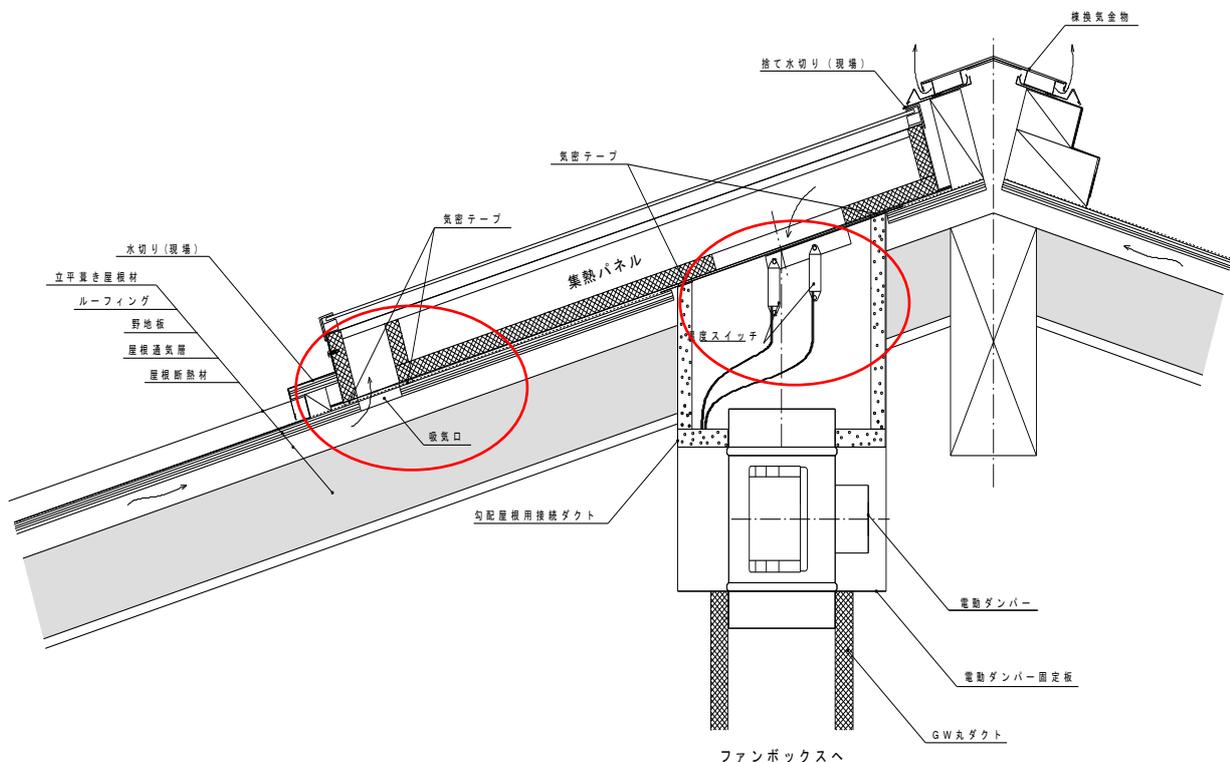
② 屋根通気層から集熱パネルへ給気させる接続口（野地板の開口）の位置がズレている。

野地板開口部のルーフィングの切り忘れも含めて開口が適切に設けられていないと集熱空気は室内に入ってきません。

屋根通気層を利用した集熱納まり例

「日が出ているのに昼近くになってもファンが運転しない」という場合には、温度スイッチの取付位置を確認して下さい。集熱パネルのダクト接続口から離れたダクト接続ボックスの中段~下段域に位置している事がありますので、赤と青の吊線を使って「確認⑥の②図」(P9)の位置まで引き上げて下さい。

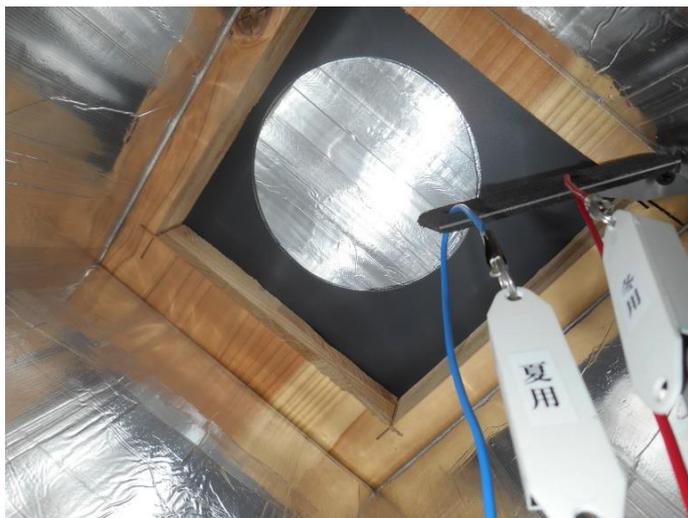
③ 集熱パネルのダクト接続口の断熱材が切り取られていない。

集熱パネルのダクト接続口が塞がっていて、集熱空気が入って来ない状態。
各作業工程における確認が重要。

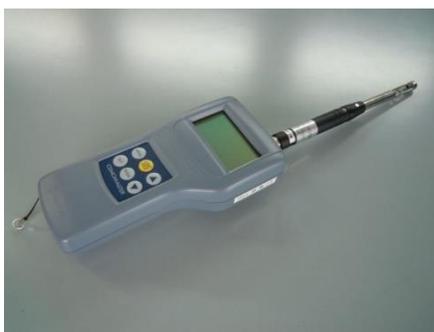
風速・風温計

①~⑤の不具合の可能性を確認する方法としてはダクト内の風速と風温を測定してみる事です。測定方法は「びおソーラーマニュアル」のP89をご覧ください。日が出ている状態であれば送られてくる風に暖かみを感じるはずですが ②や③の状態であれば風に勢いがなく、暖かみも感じないという事になるでしょう。一度ダクトや電動ダンパーを取り外してダクト接続ボックス内の状況を確認して下さい。

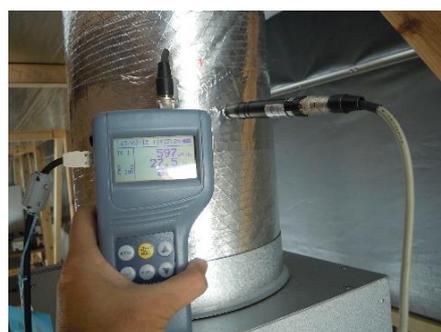
風量測定の様子

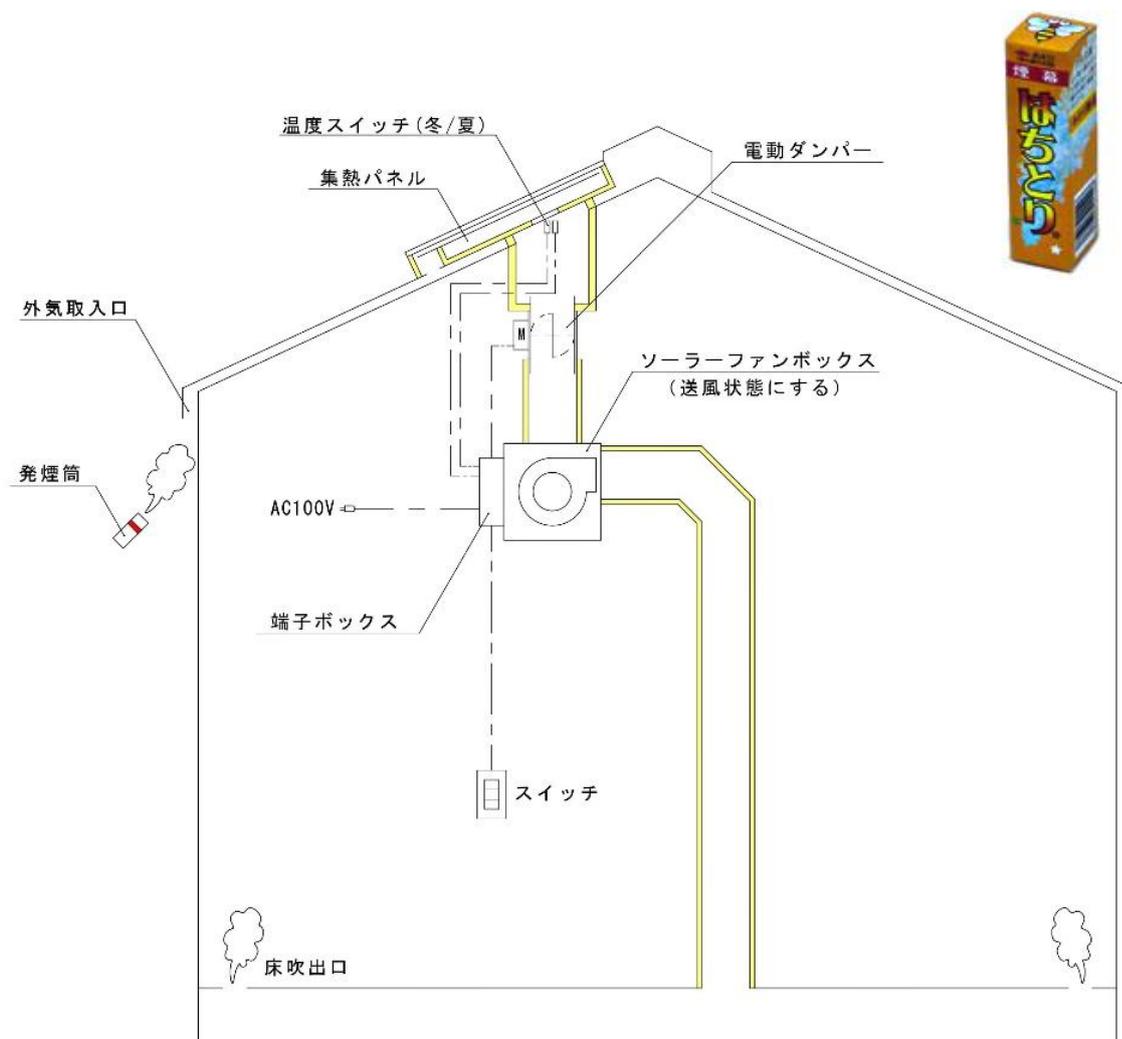
②や④の場合には室内側からの目視確認は無理なので、発煙筒を使った空気流れの可視化試験を行います。ソーラーファンボックスを送風状態にしておいて、軒先などに設けられた空気取入口から発煙筒で煙を送ると流路が適切に確保されていれば、室内の床吹出口から煙が出てくるはずですが、もし煙が確認できない場合は流路の途中における煙の流れを確認して、不具合箇所を特定して下さい。

煙試験による流路の確認

市販の発煙筒

煙試験を行う際は火災に注意し、周囲に配慮して行って下さい。

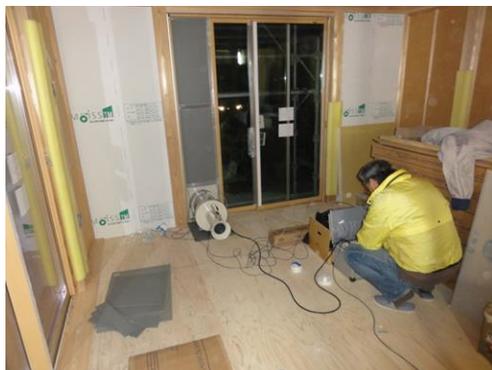
気密測定試験の様子

⑥に対する確認方法は「気密測定試験」を行うことで漏気箇所を特定することができます。想定外の漏気箇所があるならば、その部分の気密処理を行い、床と間仕切壁の取り合い部分に隙間がある場合には気流止めを設けて上階への空気流れを止めて下さい。

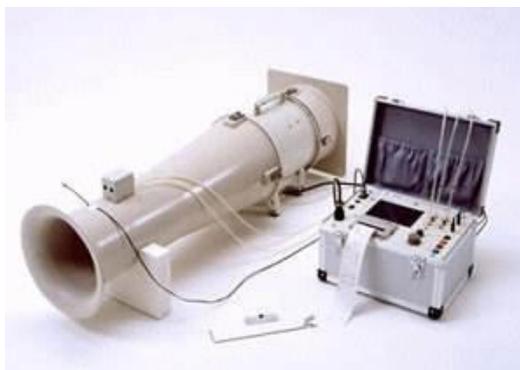
気密測定器

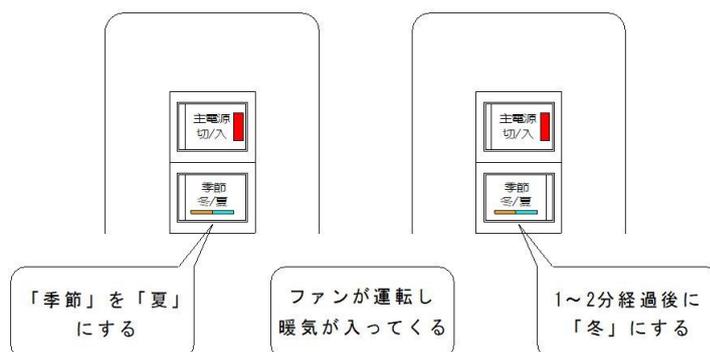
気温やダクト接続ボックスの納め方によっては、ダクト内温度が上がり難い場合があります。そのような時は「季節」スイッチを「夏」にしてファンを運転させてパネル内の暖気を動かし、1~2分経過後に「冬」に戻して運転が継続することを確認して下さい。

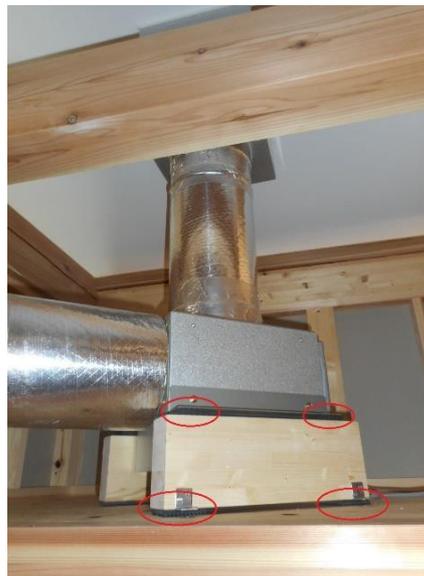
① ファンボックスの運転による振動が躯体に伝わった「ビリビリ音」

防振ゴム等でファンボックスの微振動を吸収して、躯体に伝わらないようにします。右の写真ではファン本体と架台の間に硬質なクッション材が挿入されていて、ファンの微振動が架台から躯体に伝わっていました。硬質部材を撤去し、防振ゴムに交換したところ、振動が吸収されて静かになりました。

ファンを設置する架台や床などの剛性が低いと振動音が増幅される事があるので注意して下さい。

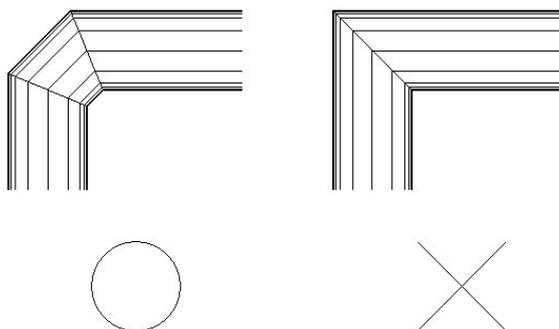
② ダクト内の空気が流れる音

ダクト内を流れる空気の音はシステムの構造上、完全に消すことはできません。少しでも吸音するためにグラスウール製ダクトを使用しますが「曲がり」の部分は特に注意が必要です。空気がぶつかる部分で騒音が発生しますから、できるだけスムーズに流れるように配慮して下さい。
